旧補修材(プライマー+無収縮モルタル+ポリマーセメントモルタル)  
の損傷部を除去し、Eagle8での再補修(経過観察中です。)

2020年9月に、冬場は-10℃を下回る寒冷地空港の誘導路のクラック補修を行いました。  
クラックにEagle8を流し込み施工完了です。強固な付着力と不透水性を兼ね備えております。水で練って、  
流し込むだけの容易な工法です。寒冷地で来春まで経過を観察いたします。

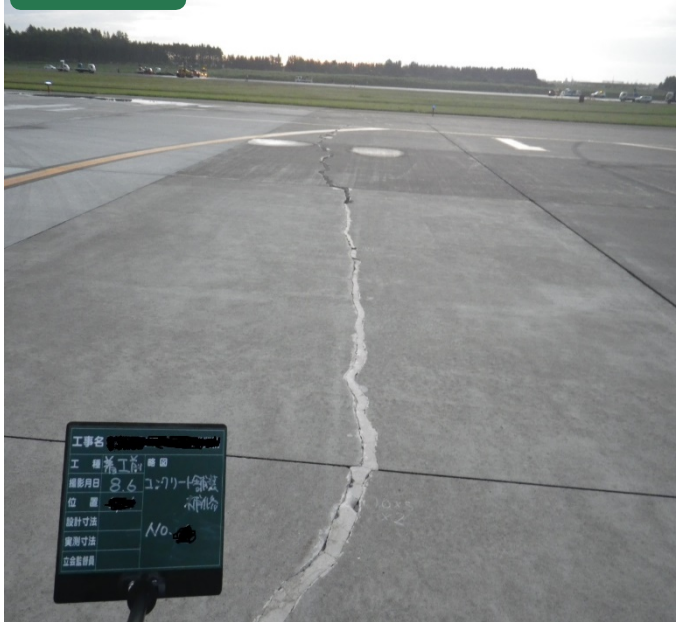
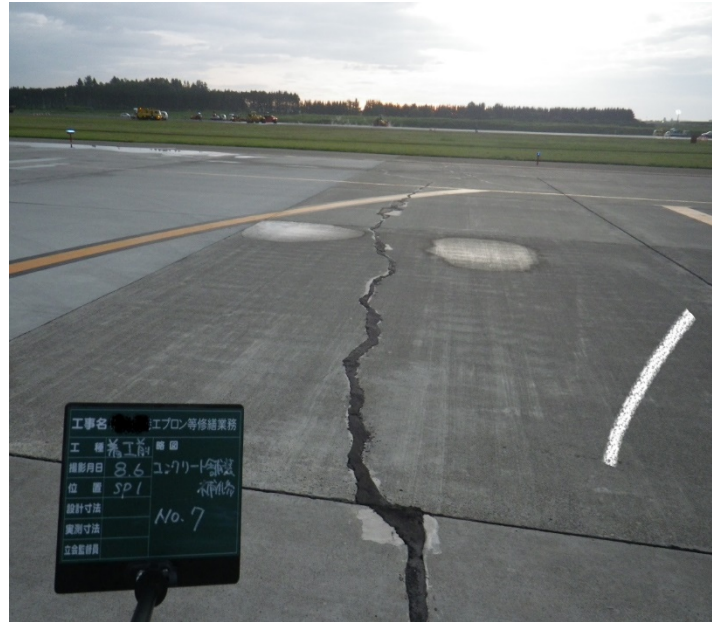
左 旧補修材とクラック、右 旧補修材に緊急補修材(黒部)が被覆されています。

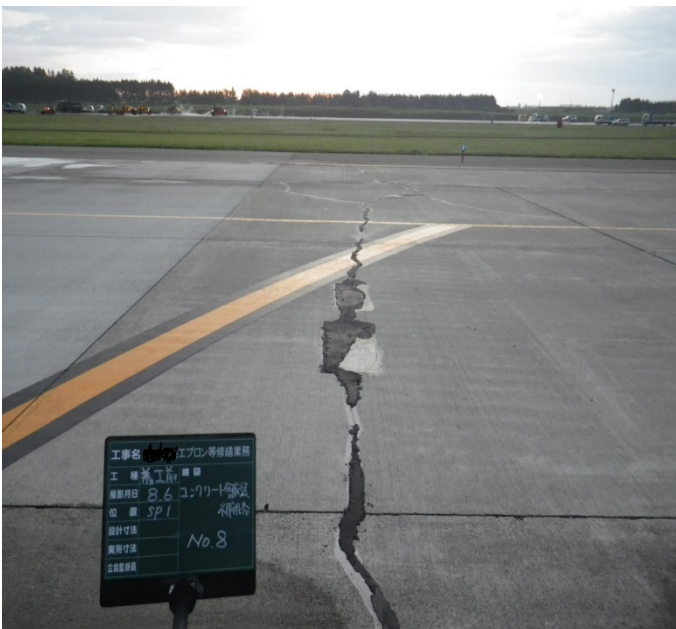
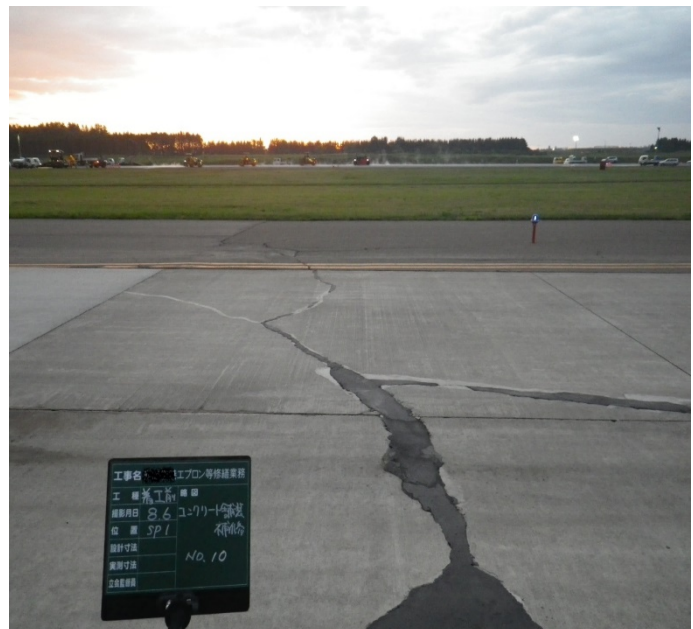
様々な形状で傷んでおります。灰色部は上記2枚の写真と同様に同様旧補修材。
