## 施工前

2019年4月施工 イーグル・ヴィジョン

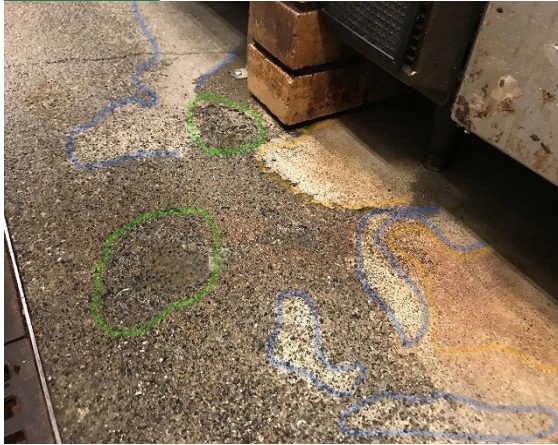
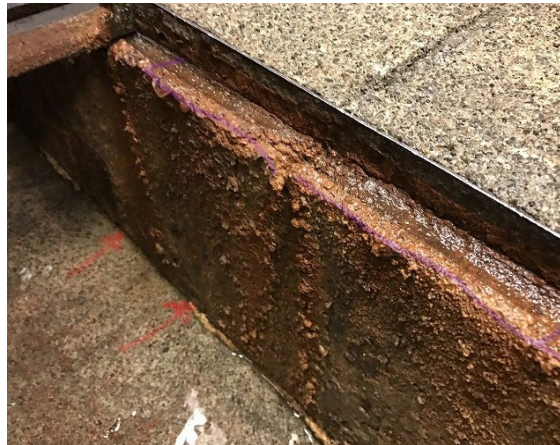
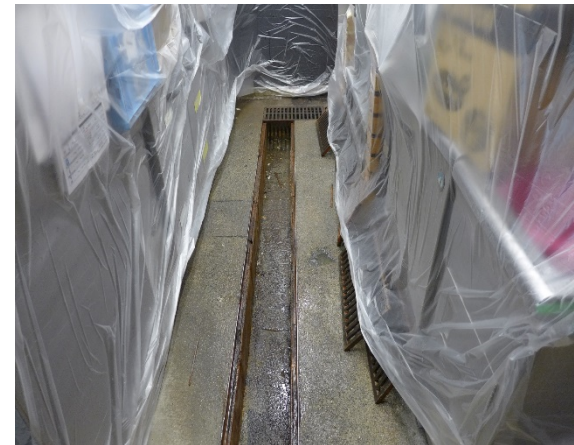
厨房内で経年劣化による損傷が発生。熱湯や塩分の影響で、塗床材(プライマー、下塗・上塗材)がなくなっている。部分的に残ってはいる(青線内)が、下地コンクリートまで損傷が発生している状況(緑線内、陥没)。  
排水溝内も、金網の受け部が破損し、金網が沈下している。また底面(赤線先)の止水材がなく隙間発生、漏水が予見される状況となる。  
**耐塩性に強く、施工後1時間以内に解放でき、店舗を営業したまま夜間作業で开店準備までに補修が可能なEagle8が採用されました。**

1. 養生
2. 排水溝内の高圧洗浄
3. 排水溝金網受け部へ5mm程度打設
4. 排水溝底面の補修と止水(埋め込み)
5. 床面清掃(残存の床材の除去無し)
6. 床面への打設(3mm<sup>2</sup>~5mm厚)

その他(部分でEagle8-QQ、Pを使い分け)  
排水溝底面は、より強固に仕上げるため2回~3回打ち重ねた。

30℃程度の温水で練り、練り上げ温度を25度とし、練り上げ時間の短縮と性能発現を担保した。
