雨天の中、経年劣化で損傷した護岸の緊急工事を実施しました。  
Eagle8を型枠に流し込み、40分で脱型しました。(計4時間の作業)。樽で練り流し込む、コンパクトな施工体制です。

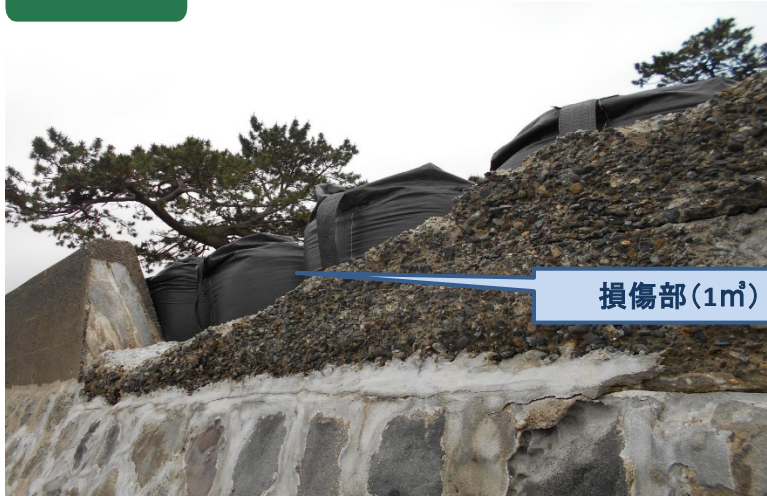
施工前

損傷部(1㎡)
