2022年2月20日実施、1年経過後確認で問題なし。

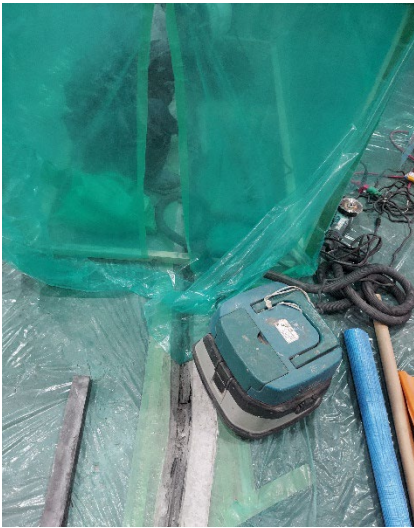
1年前に大型倉庫で床目地部の補修を行いました。
フォークリフトにより目地の補修を繰り返されたとお聞きしておりました。
目地材の前後に欠け割れが生じ、そこから損傷が拡大する様子でした。
今回の補修では、Eagle8-Hの強度・付着力と弾性(靱性)を考慮し、厚みのある目地材を覆い、一体的に補修することにしました。
1年経過し問題ないとのご判断を頂き、部分的に施工状況を開示させていただきました。
なお、材料設計は弊社が立ち会い、研り、清掃などの下地調整も初日のみ立会わせていただき、材料設計と混練条件、施工方法をご提案いたしました。
補修にあたりましては、ぜひご相談いただけますと幸いです。

左 損傷部除去、中 損傷部除去後拡大、右 補修後(黄土色部分)

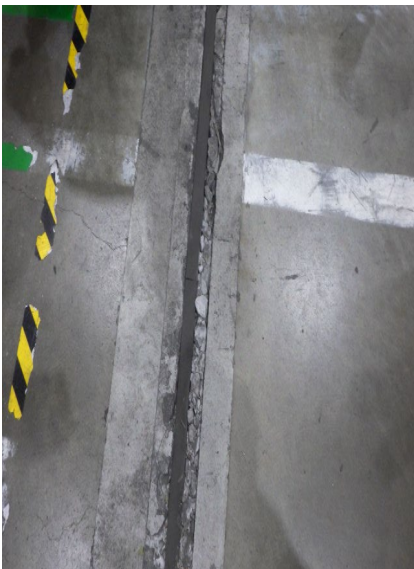
左 補修前 中 損傷部除去後 右 補修後(黄土色部分)
