## 高機能セラミック材料による RC 床版断面 修復の補強効果実験

キーワード

高機能セラミック 引張強度 付着強度

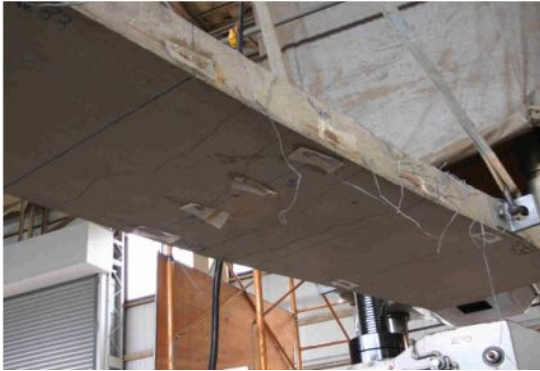
図1 増厚補修

- ・高機能セラミック (水比 18%)
- ・打設厚 約 10mm 図 1 参照
- ・養生 7 日

荷重量に対し変位は補修前後とも比例関係である。補修前は 900N 荷重時に約 0.1mm 幅のひび割れ発生が確認でき、この時点にて荷重を中断し高機能セラミックにて補修した。この時の補修厚さは約 10mm とした。補修後では 2180N 荷重時 38mm の変位量を示した。また層間剥離が無く一体化し RC 床版では想定できない靱性結果が出た。図 3 参照

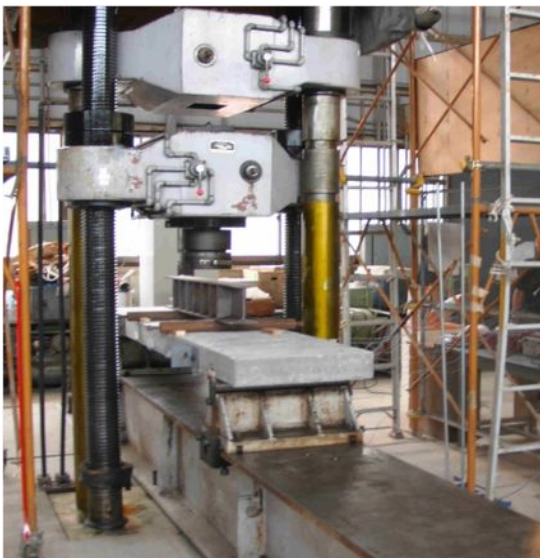
図2 荷重試験装置

- ・曲げ試験 静的曲げ試験法 JIS-A1106 準拠 (中央点荷法) とし 50N 毎に荷重を掛ける。変位量計測及びひび割れ発生状況を目視にて観察する。図 2 参照
