## 施工前

表面保護コンクリートが剥落し、積み石や間詰め材の脱落が発生していました。

**EAGLE8なら海中に直接打設可能で超速硬性の為、重機を使わずに2日間で工事が完了します。**

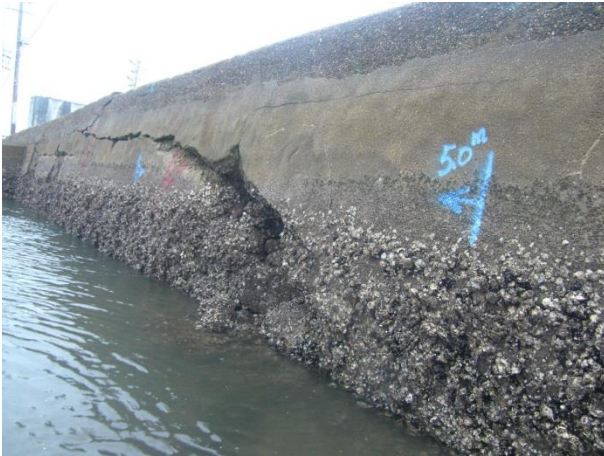
護岸高さ2.6m 水位:干潮時0.3m 満潮時2.5m  
補修範囲 幅:4m 高さ:2.5m 欠損部深さ0.8m  
河口部の汽水域。周囲の川床は砂地。  
コンクリート製堰堤基礎は水面下30cm

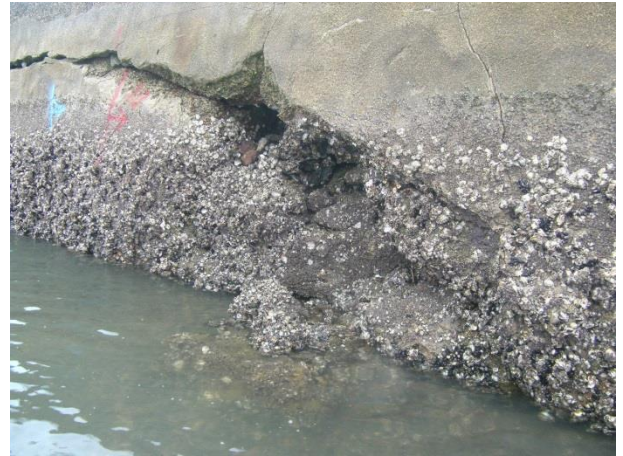
内部の石積みが崩落し、徐々に間詰め材の砂利なども流出している。  
サザエ、牡蠣、フジツボ等が繁殖している。  
下地処理として施工範囲内の付着物は除去。

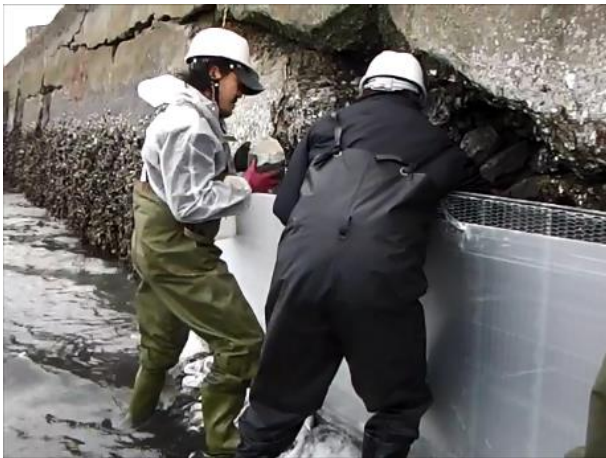
金属製残置式型枠と樹脂パネルを使用し、川床から1m部分の高さまで打設。

打設厚さは100mm

型枠設置作業は干潮前後の2時間で完了。

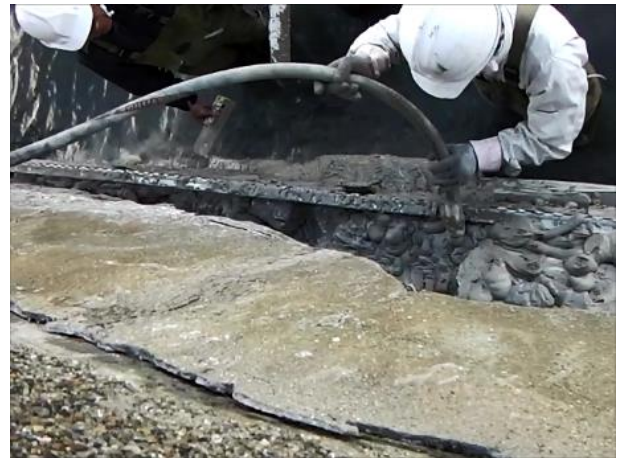
EAGLE8専用練り機を使用して連続で流し込み打設。  
EAGLE8は海水中へ直接打設しても超速硬性を発揮します。

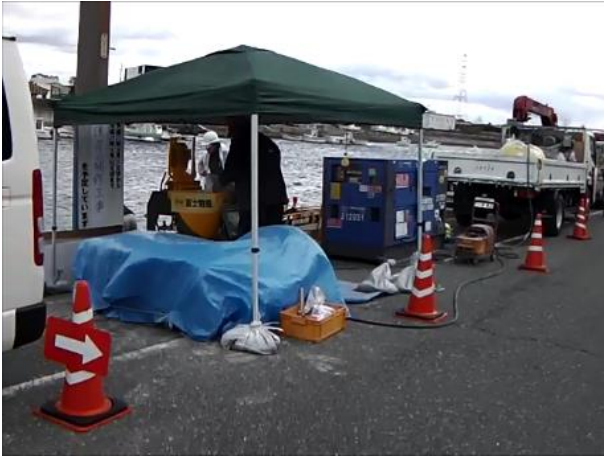
施工機材と資材。機材は2トン車1台弱。  
 打設量1㎡(2トン)以下であれば4トン車1台に機材・資材が積載可能。  
 重機を必要としないコンパクトな施工体制。

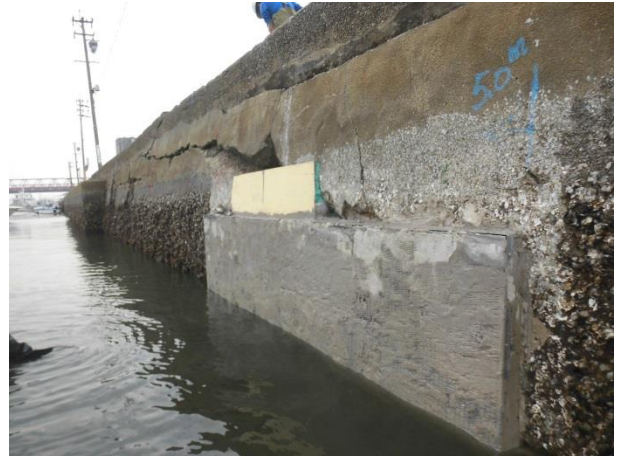
欠損部は型枠を当て、空隙が発生しない様に下部より充填していきます。  
 型枠端部は粘土などで隙間埋めをしておきます。
