《試験方法》

碎石舗装の経年による陥没部。水溜りの水を利用してEAGLE8による穴埋めを行った。

アスファルト舗装の経年による亀甲型ひび割れ部。EAGLE8-Hを混練りせず撒布と霧吹による水分供給による補修を行った。

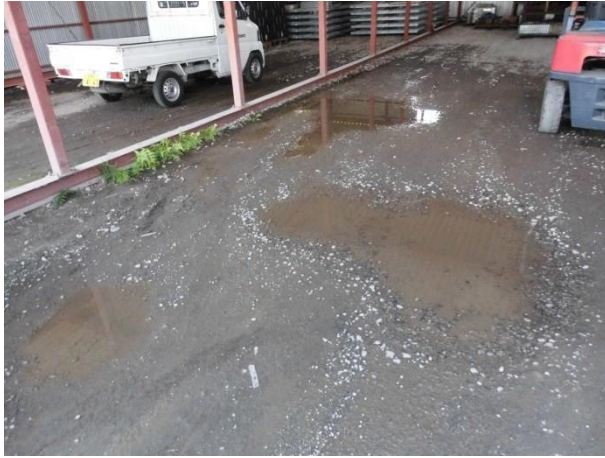
《写真①》

実験前の陥没部。水溜りの水を利用して打設を行う。実験は左手前の小さな陥没部0.3㎡深さ25mmの箇所で行なった。

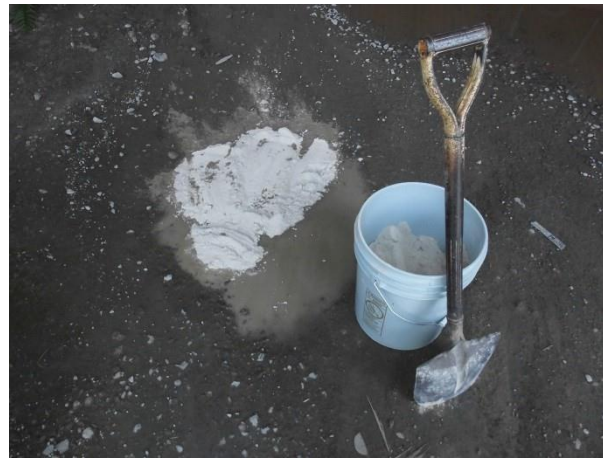
《写真②》

EAGLE8散布状況。打設容積7.5ℓ比重2から使用量は15kg 水溜りの水をスコップで万遍なく混ぜる。スコップに張り付く程度の粘りまで練る。

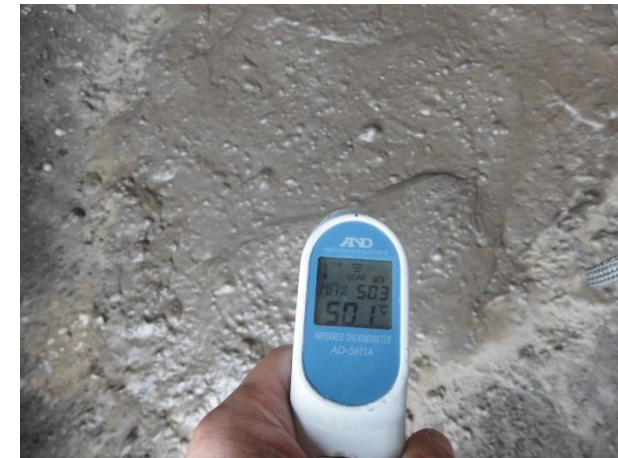
《写真③》 練り開始から15分後、表面温度50°C順調に硬化。気温30°C、打設面温度(水温)26°C、材料温度30°C

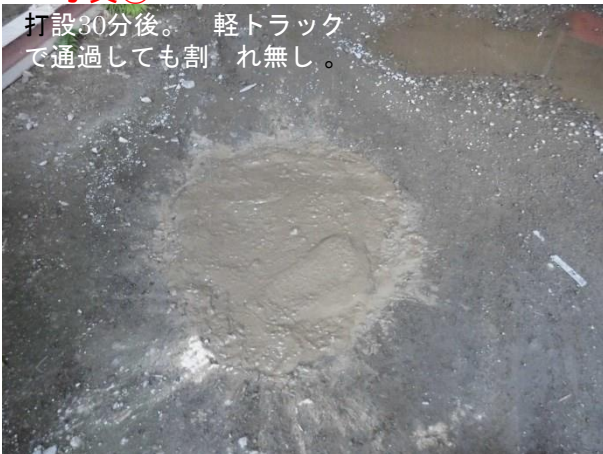
《写真④》

打設30分後。軽トラックで通過しても割れ無し。

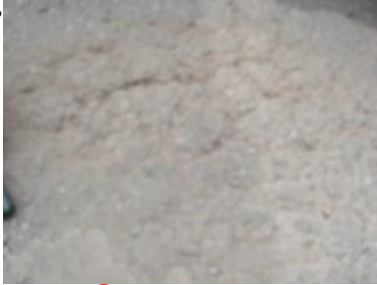
《写真①》

劣化したアスファルト舗装

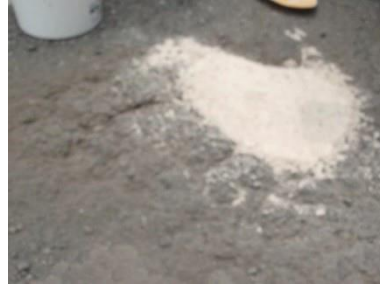
《写真②》

EAGLE8散布状況。

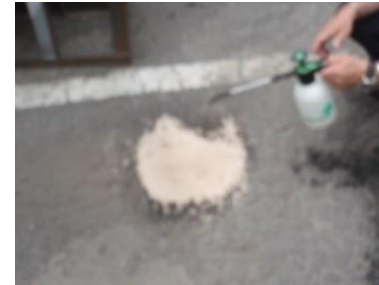
《写真③》 霧吹による、水の撒布。表面から染み出る程度に散水。

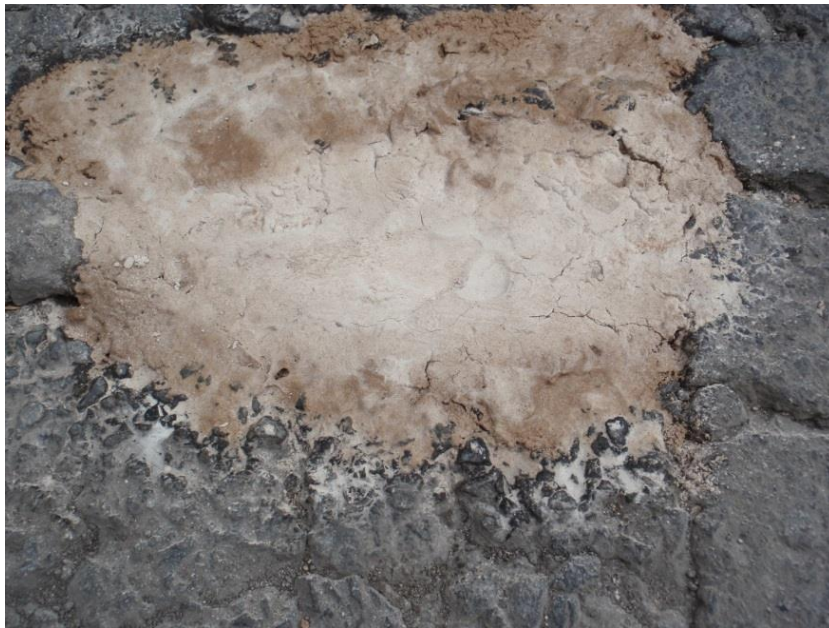
《写真⑤》

打設2時間後。均していない為、表面の凹凸や水分吸収時の模様はあるが硬化している。

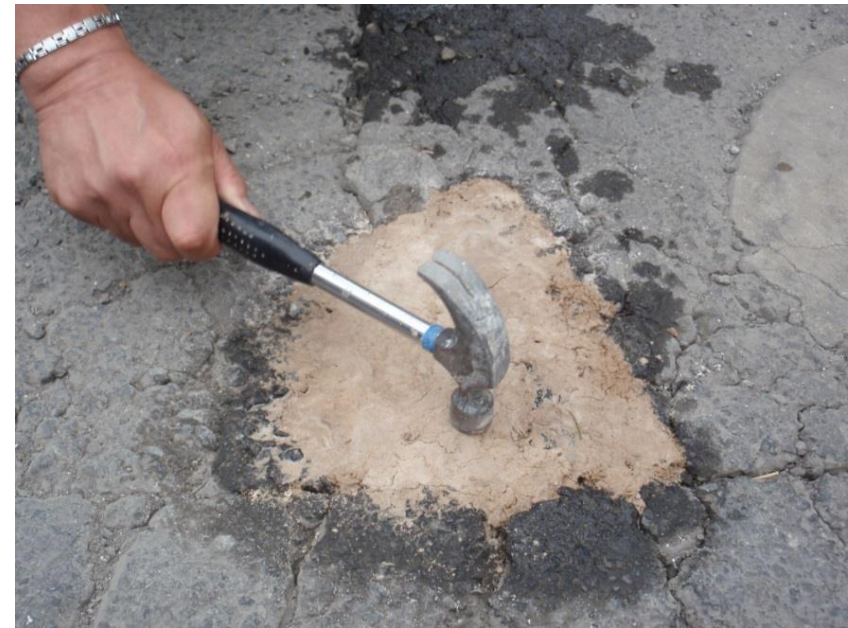
《写真④》

打設2時間後。ハンマーで打検。欠け・飛散は見られない。
