《施工方法》

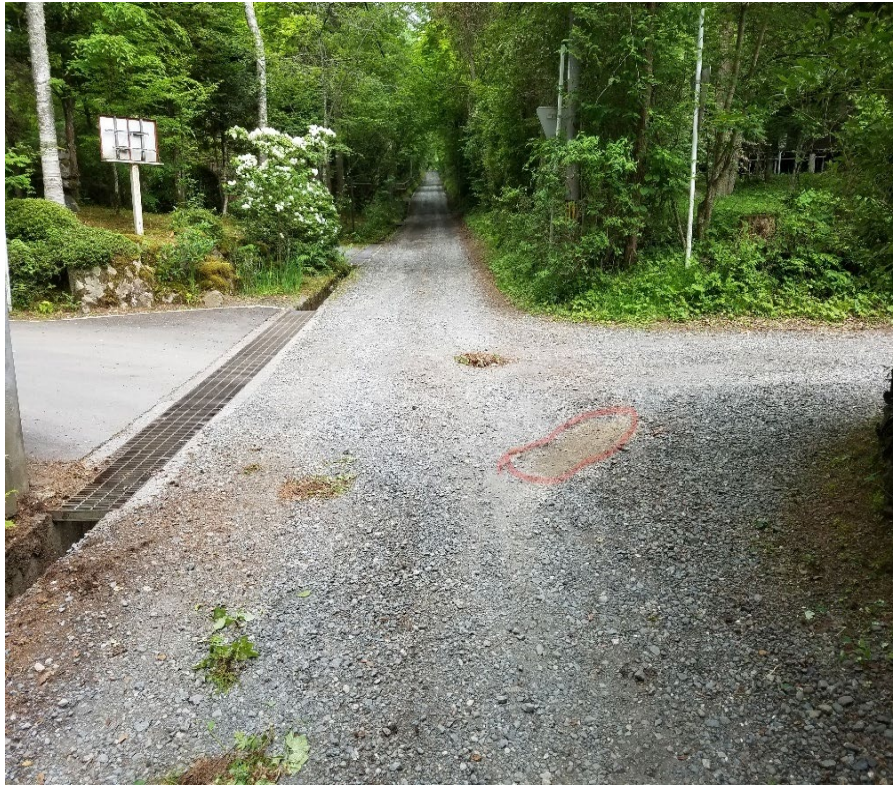
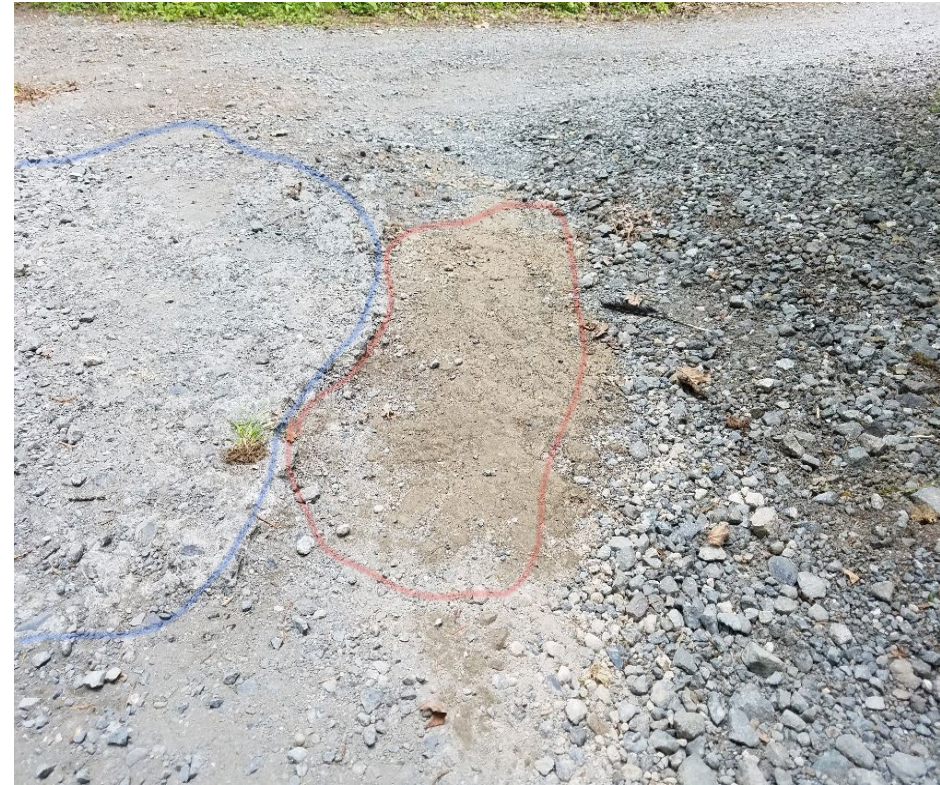
下の写真は、補修後4か月目の写真です。（施工は本年2月）

赤線の内側がEagle8での補修箇所です。
青線の内側がコンクリート路面です。

コンクリートの路面が、経年で、崩れております。砂利化した轍の陥没部の水溜りの水を利用してEAGLE8による穴埋めを行いました。施工前の写真がございませんが、20cm程度の深さの水溜りにEagle 8-Pを入れ、碎石を上から撒いただけの施工方法です。
