施工前

表面保護コンクリートが剥落し、積み石や間詰め材の脱落が発生していました。

護岸上に沿って大型車が通行する道路があり、道路が一部崩落する危険性もある為、緊急の補修が必要な状態です。

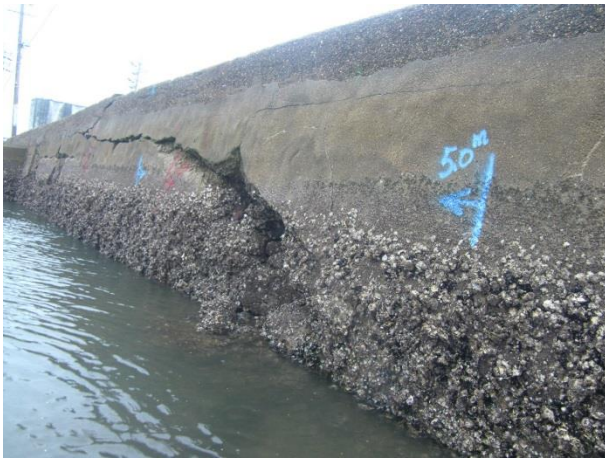
護岸高さ2.6m 水位:干潮時0.3m 満潮時2.5m
補修範囲 幅:4m 高さ:2.5m 欠損部深さ0.8m
河口部の汽水域。周囲の川床は砂地。
コンクリート製堰堤基礎は水面下30cm

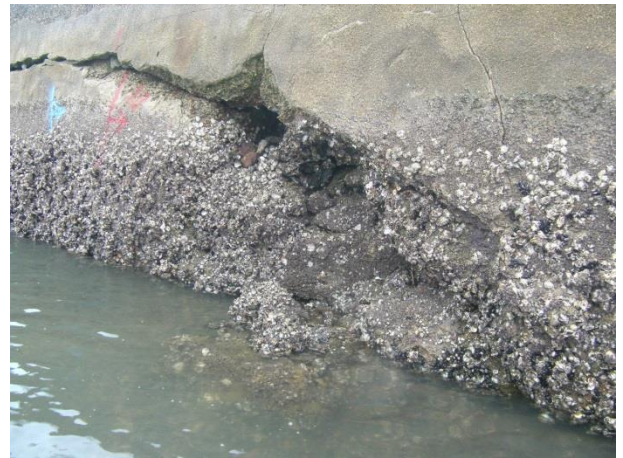
内部の石積みが崩落し、徐々に間詰め材の砂利なども流出している。
サザエ、牡蠣、フジツボ等が繁殖している。
下地処理として施工範囲内の付着物は除去。

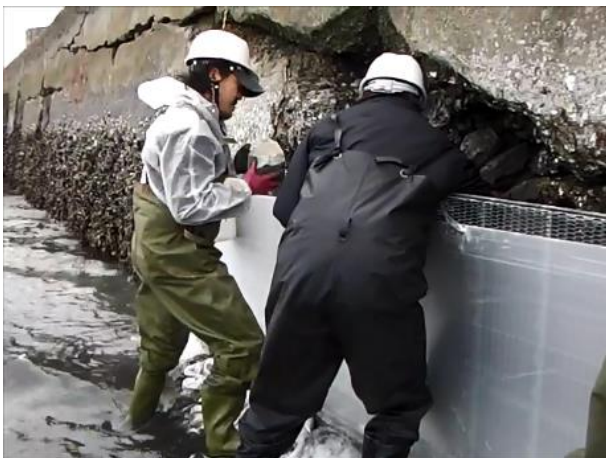
金属製残置式型枠と樹脂パネルを使用し、川床から1m部分の高さまで打設。

打設厚さは100mm

型枠設置作業は干潮前後の2時間で完了。

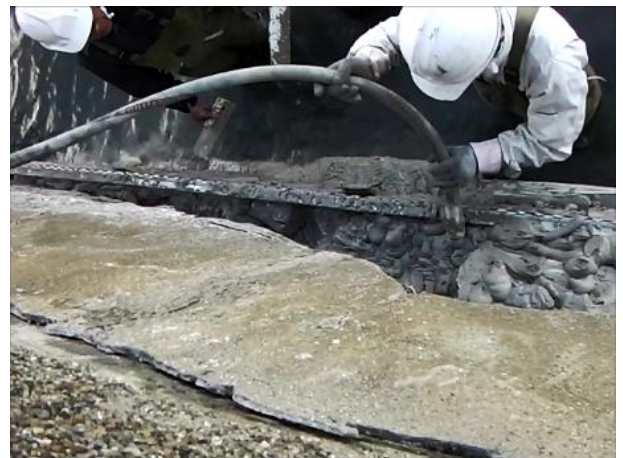
EAGLE8専用練り機を使用して連続で流し込み打設。
EAGLE8は海水中へ直接打設しても超速硬性を発揮します。

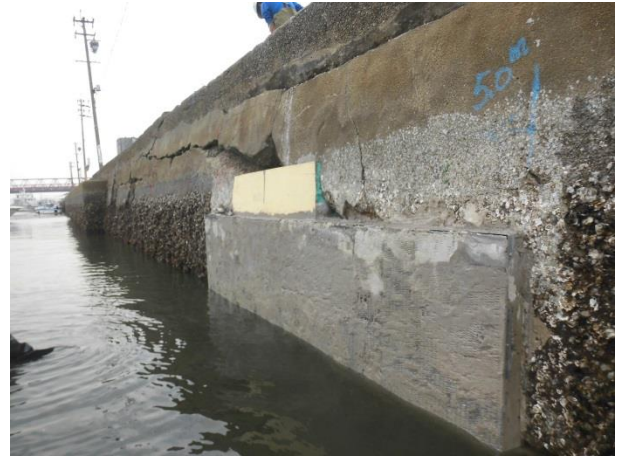
欠損部は型枠を当て、空隙が発生しない様に下部より充填していきます。
型枠端部は粘土などで隙間埋めをしておきます。
