冬場の最低気温は $-10^{\circ}\text{C}$ まで下がります。経年劣化や凍結防止剤(塩)が溜まる排水溝周りの損傷に部分的な補修でEAGLE8を使用した。EAGLE8は、塩水による凍結融解試験や塩水漬け込み試験、塩水混練試験などでも劣化もなく驚異的な耐塩性が証明された材料です。また、1人工で実施、施工も容易で、解放までの時間が短く小規模補修材として最適であります。

### 施工概要

### 施工概要 山中湖インター近くの排水溝

**施工概要 山中湖村役場前の排水溝の浮き**

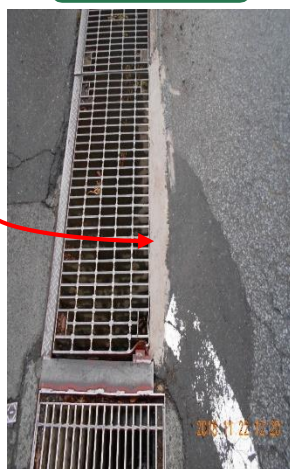
30分で施工

④施工 60℃程度の練水を計画したが、時間、電源容量に問題があり、19℃の温水を使用。練り上げ迄に10分程度要した。12℃開始→18℃程度で打設。打設後25度まで温度上昇を確認。早期解放のためトーチで熱養生をした。解放まで5分。

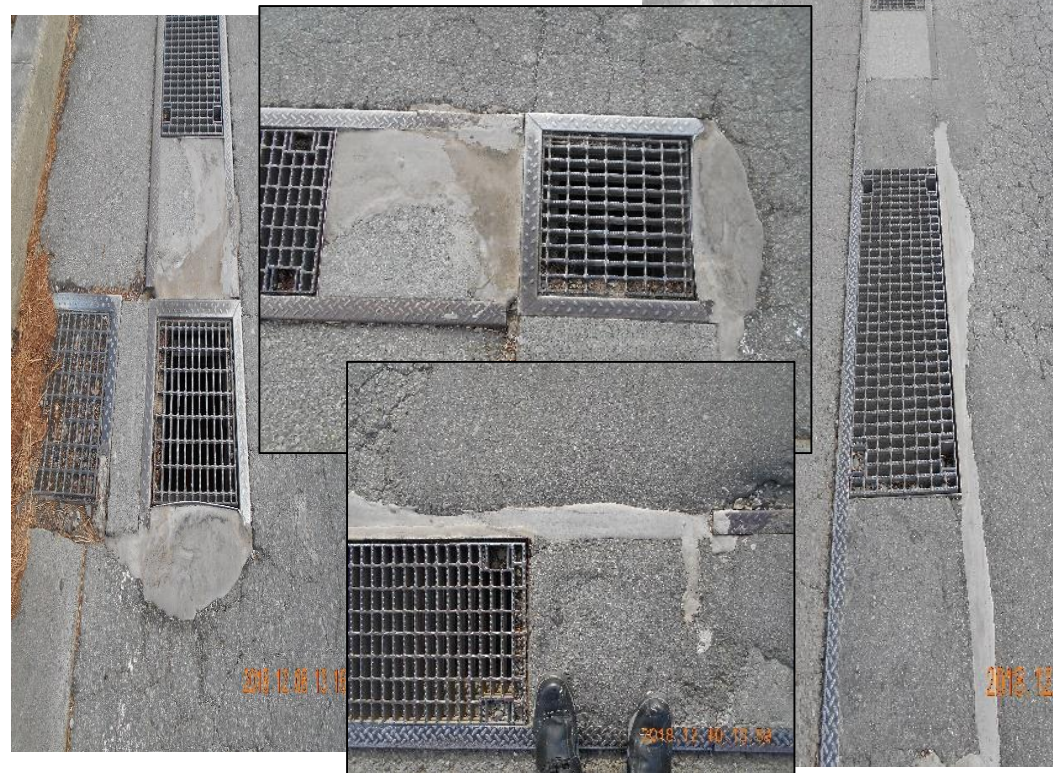
施工後

- ①40℃の温水を利用し練上げ温度25度まで1～2分程度。
- ②硬化速度も維持でき、熱養生無しで15分解放できた。
- ③借用した発電機容量が1.6kvで、高圧洗浄機とヒーターを併用できなかった。2.8kvの発電機を購入する。
- ④高圧洗浄機は、タンク式を購入し使用したが、水道と接続する必要がなく便利でした。練水、洗浄水、道具洗い水で計50L程度。

- ①2018年11月実施 気温6度
- ②機材 家庭用高圧洗浄機、ミキサー、バケツ、鍬、投げ込みヒーター、ブロアー
- ③材料 EAGLE8-P 11.0kg使用(3か所計)
- ④手順 1人工、補修部高圧洗浄～ブロアー水除去～混練～打設
- ⑤施工 40℃の温水を使用。練り上げ迄に2分程度要した。練上げ25℃程度で打設。打設後40℃の温度上昇を確認。熱養生不要で、解放まで15分程度。

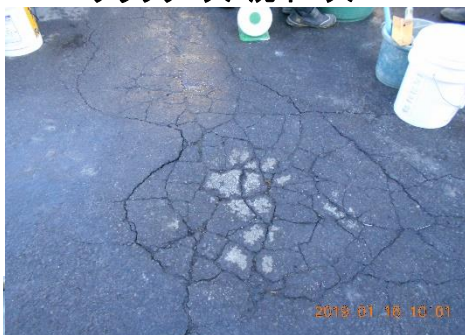
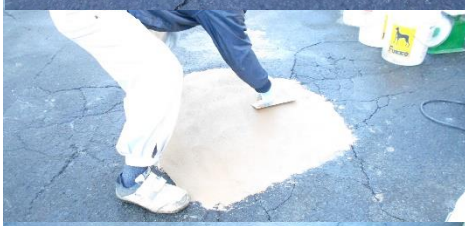
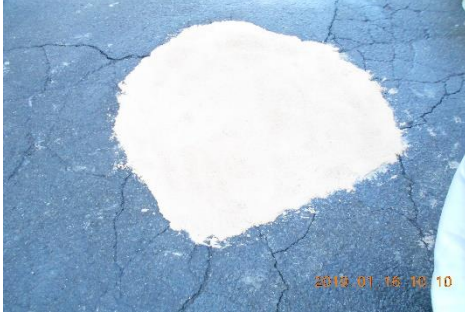
クラック 大・沈下 大

クラック大・沈下大部は、厚みのある中心部は硬化の状況のは良好であったが、薄い端部は内部の水がしみ出しの影響で水量過多で硬化状況が悪い。経過観察の上、内部の水を除去し再補修する。内部よりの水分を考慮し練水の比率を落とす。バーナーによる炙りを再度行う。EAGLE8-Hを使用した、EAGLE8中で最強の耐塩性を有する。(各種試験で実証)強度・付着力・弾性もあり本施工で最適なタイプと考える。山中湖村役場との実証試験であるため経過を観察し、都度対処して参ります。
