## 施工前

2020年8月実施 23.4m 1人工4時間

冬場は、 $-10^{\circ}\text{C}$ を下回る寒冷地の石畳の目地の補修を行いました。

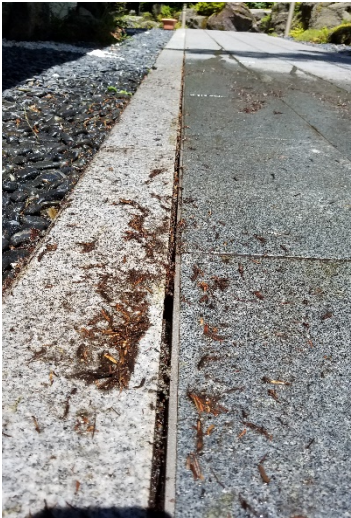
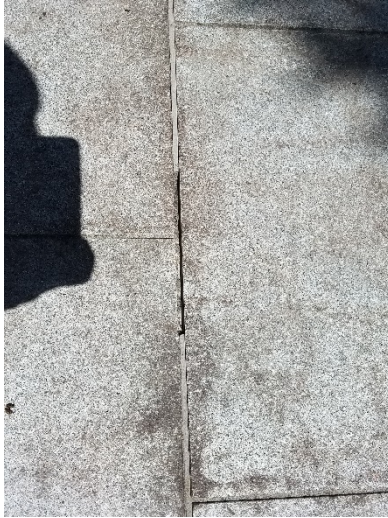
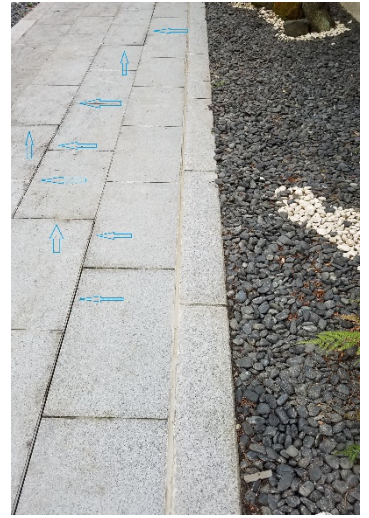
左 沈下による隙間、中 目地材破損、右 青色→部

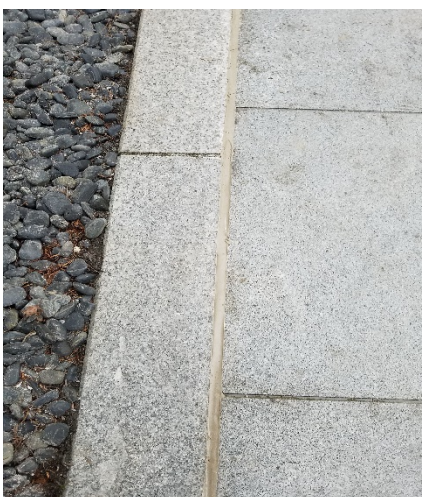
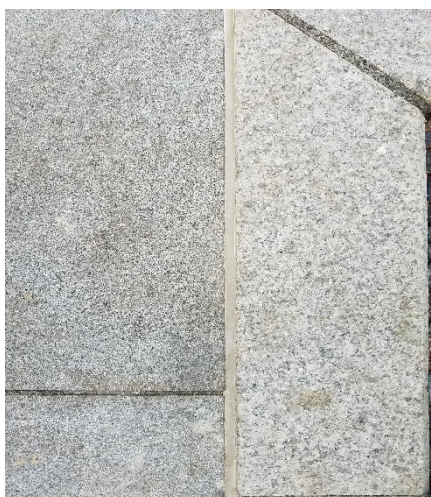
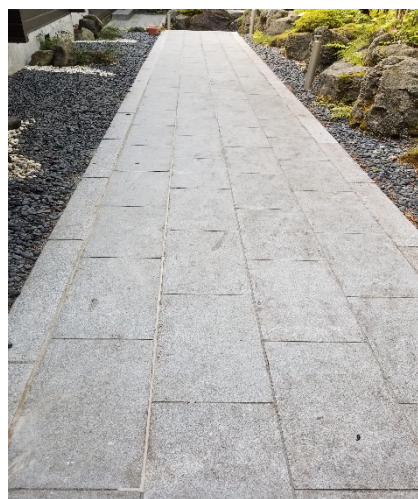
### 施工後

専用の工具がなくとも簡単に補修が可能です。  
新設後2年で劣化した従来の目地が、劣化なく維持できることを、補修部、非補修部で確認いたします。
