河川表層被覆工 片側140m×両岸

経年により、護岸ブロックの表層劣化、破損や隙間が目立つようになりました。

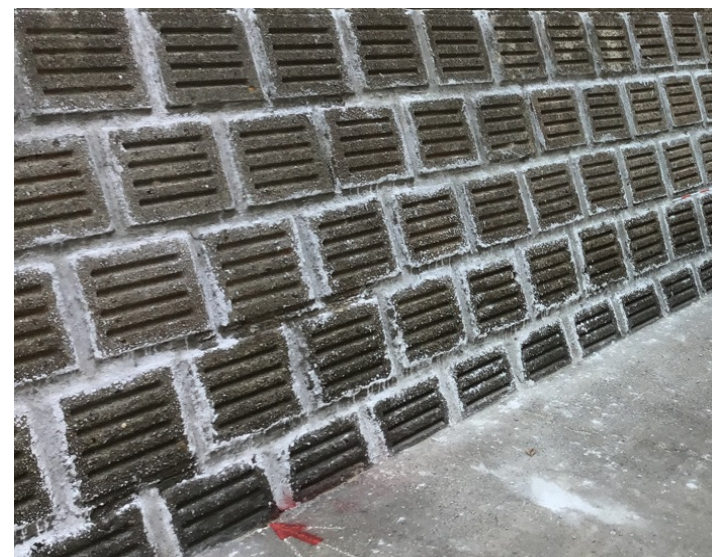
施工中

表層の劣化、ブロックの欠損、隙間が確認できます。

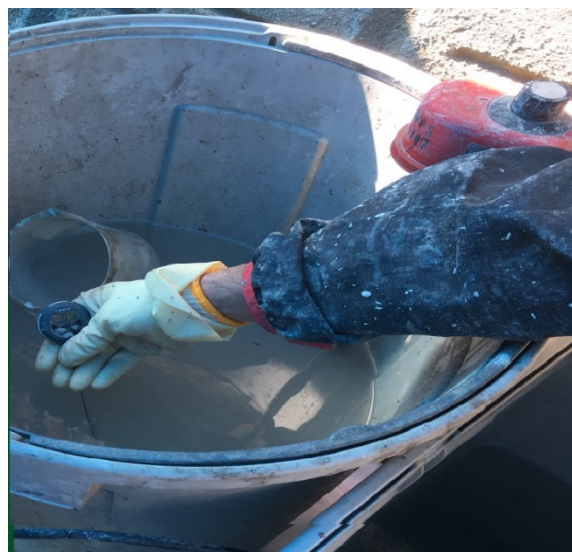
下地処理として、Eagle8をブロックの破損部、ブロックの隙間に充填されました。

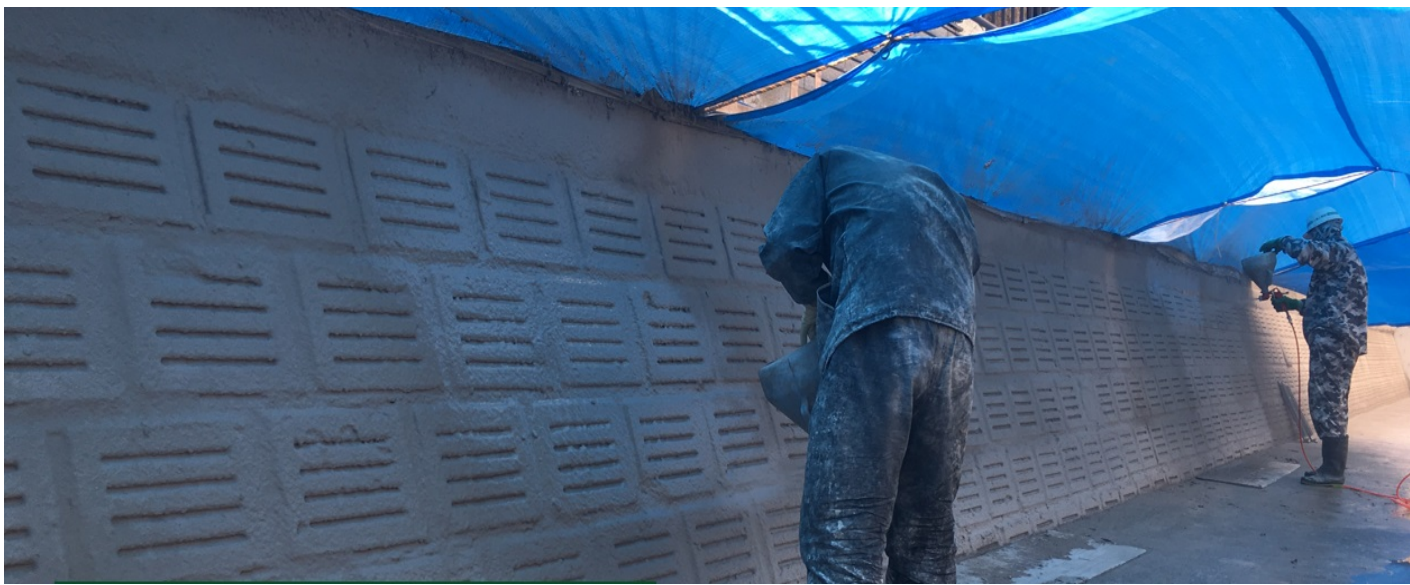
施工には、30度の温水を使用し、材料を練られました。ミキサー、たるとコンパクトな施工体制でした。

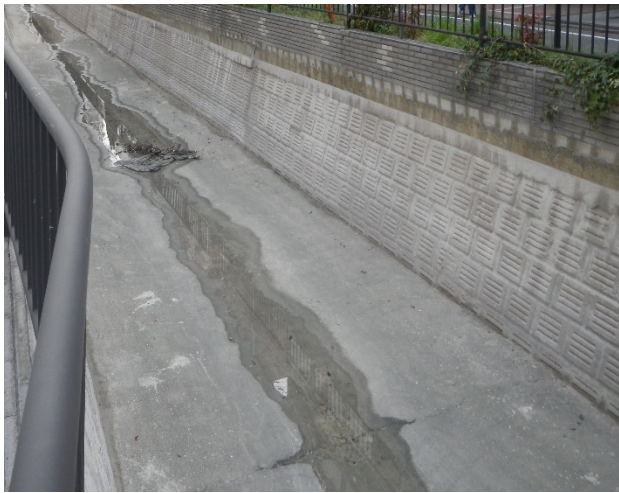
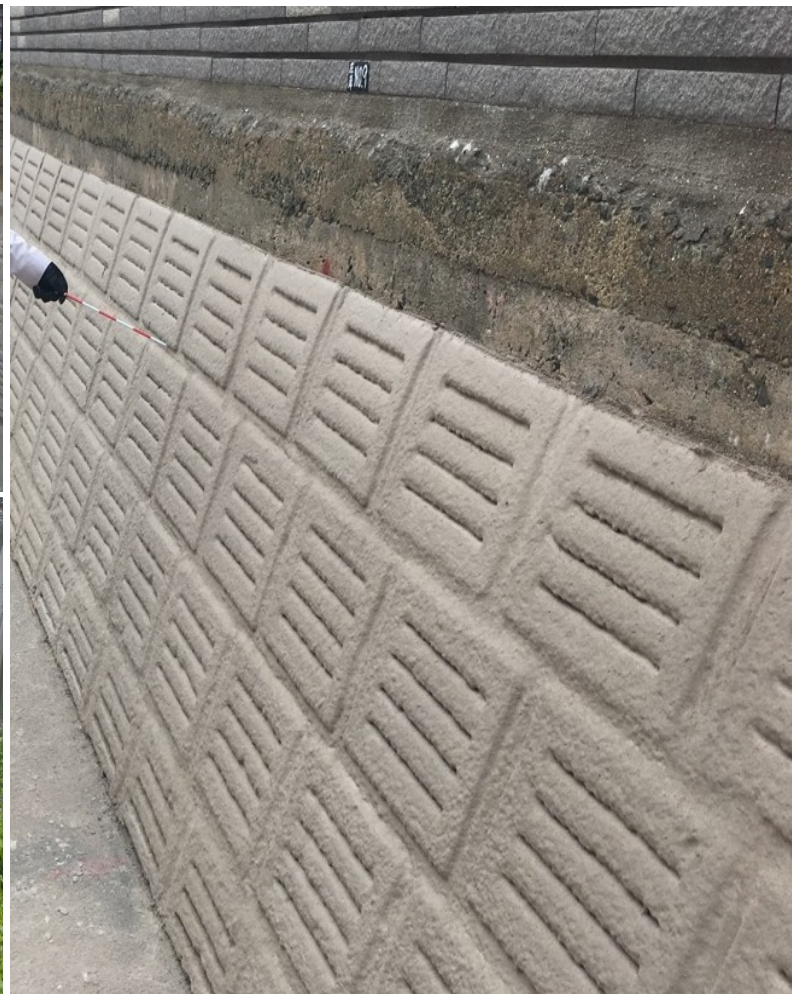
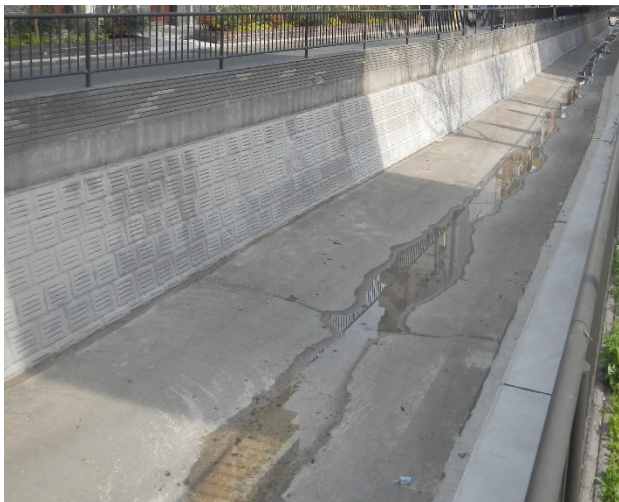
施工後

大容量カップガンでの吹付施工

- ①下地洗浄後に、補修面が濡れていても施工可能です。
- ②氷点下に近い、寒中で工事を実施されました。
- ③下地処理から吹付のとおり、プライマー無しで、打ち継ぎ、打ち重ねが可能です。今後は、吹付を含めた施工性の向上を更に検討してまいりたいと考えております。
