高機能セラミック材料による RC 床版断面 修復の補強効果実験

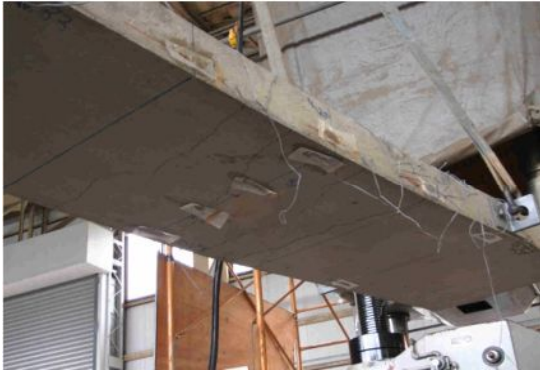
図1 増厚補修

- ・高機能セラミック (水比 18%)
- ・打設厚 約 10mm 図 1 参照
- ・養生 7 日

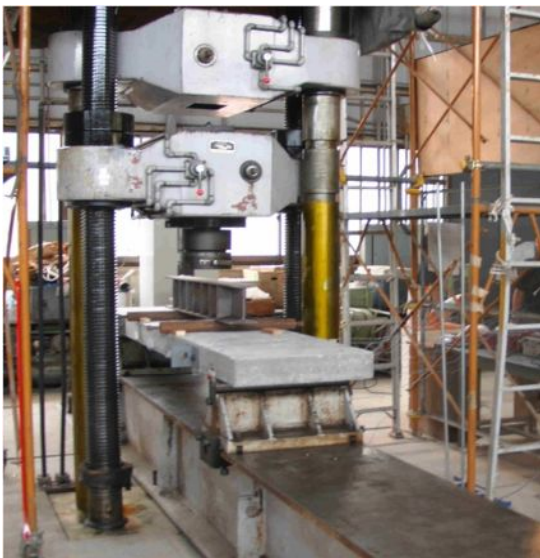
図2 荷重試験装置

- ・曲げ試験 静的曲げ試験法 JIS-A1106 準拠 (中央点荷法) とし 50N 毎に荷重を掛ける。変位量計測及びひび割れ発生状況を目視にて観察する。図 2 参照

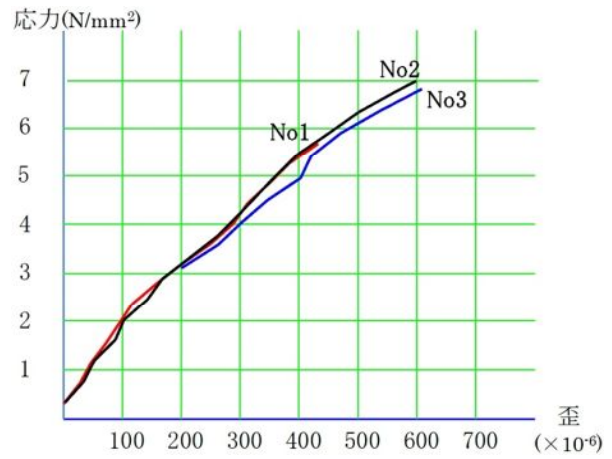
図6 応力・歪曲線

高機能セラミック単体（幅 151mm×厚 24mm）では引張強度約 4 N/mm²、伸び歪約 600×10⁻⁶ 程度を検証している。図 6 参照
