EAGLE 8-Q の鉄筋腐食活性試験

Alaa El-Din Sharkawi¹, Sami Rizkalla² and Paul Zia³

本論文は 2010 年 6 月米国土木学会国際技術委員会エジプトカイロ会議にて Alla El-Din Sharakawi 博士が発表したものであり EAGLE8 の優れた防蝕性能の発見について発表したものです。

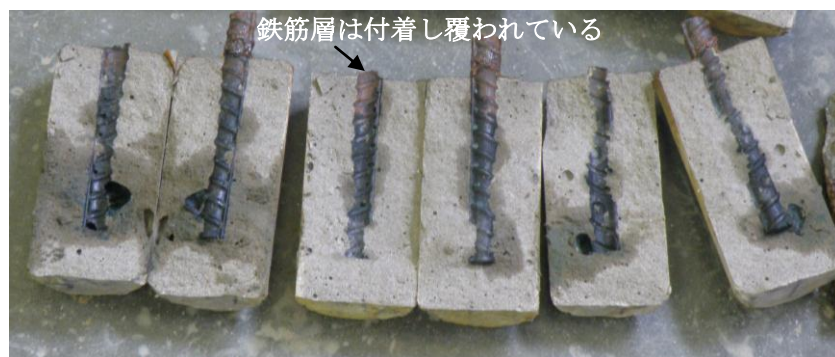
図(5) 21日経過後の EAGLE 8-Q 供試体（腐食は全く見られない）

500時間経過後も非常に低い電流しか流れず（殆ど流れていない）、目視によっても21日後も腐食は全く見られない。

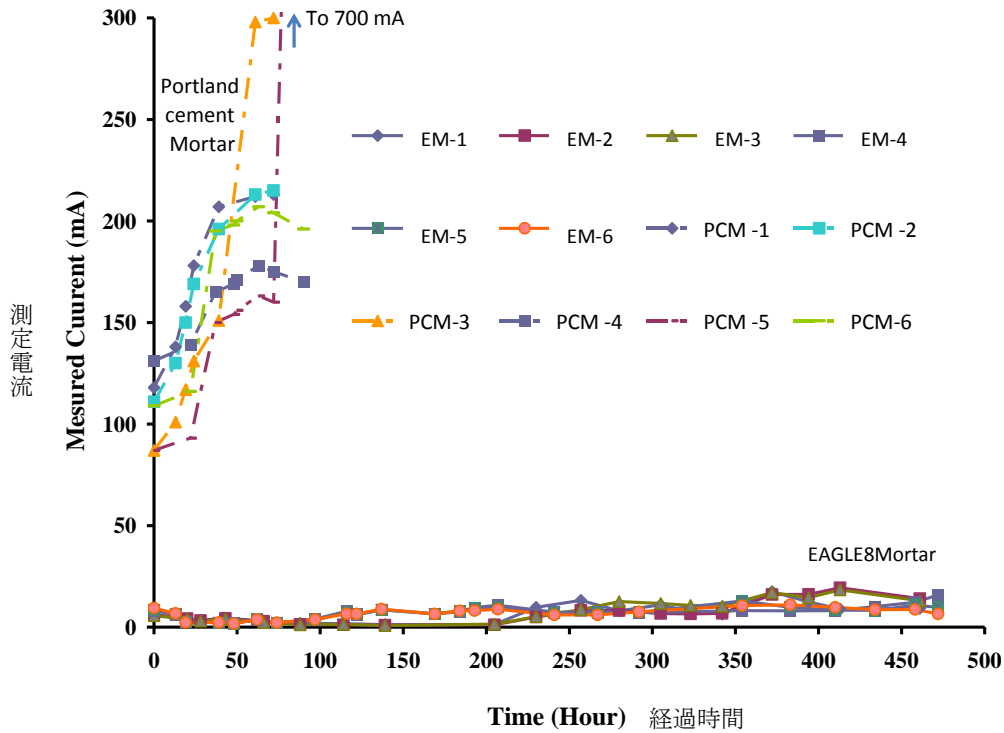
- b) EAGLE 8 モルタルとポルトランドセメントモルタルとの比較
 EAGLE 8 モルタルの場合 500 時間経過後も非常に低い電流しか流れず (殆ど流れていない)、目視によっても 21 日後も腐食は全くない。
 ポルトランドセメントモルタルの場合はスタート時 100 ミリアンペア、70 時間で 700 ミリアンペアとピークに達する。目視では 5 日目にひどい腐食状態 (完全に破損していた)

図 (6) EAGLE 8 モルタル、ポルトランドセメントモルタルの測定時間と経過時間

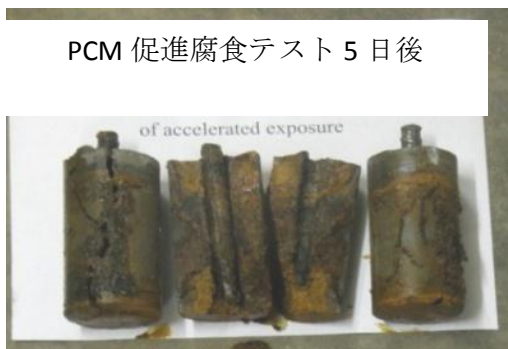
a. 5 日経過後のポルトランドセメントモルタル (ひどい腐食状態)

図 (7) 促進腐食テストによる供試体の状況

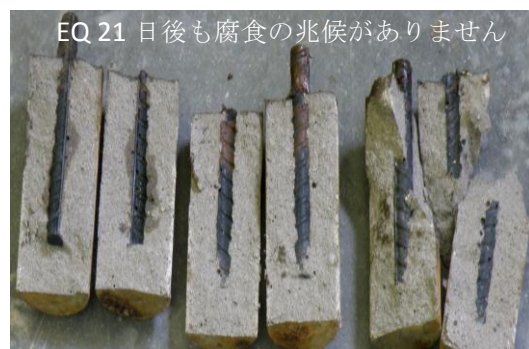
b. 21 日経過後の EAGLE 8 モルタル (腐食は見られない)

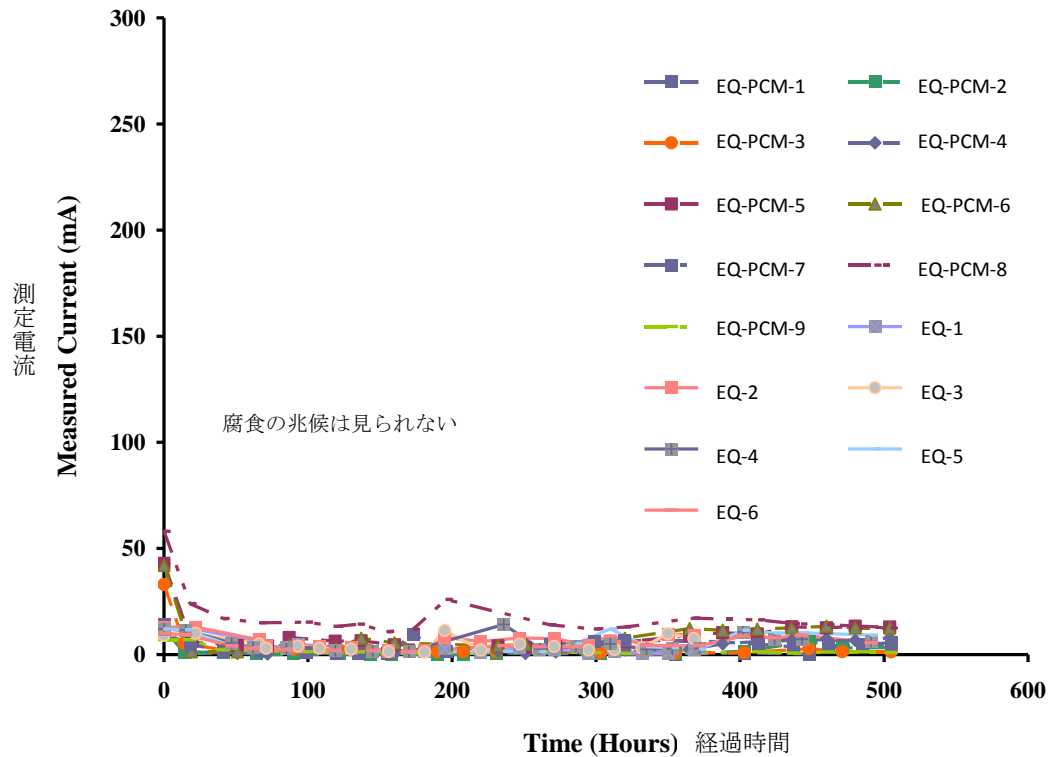
- d) EAGLE 8-Q 6 mm、ポルトランドセメントモルタル 13 mm で被覆
EAGLE 8-Q と同じく 500 時間後も非常に低い電流しか流れず、目視によつても腐食は全く見られない。

図 (10) EAGLE 8-Q 6 mm、ポルトランドセメントモルタル 13 mm で被覆
及び EAGLE 8-Q 19 mm で被覆した時の測定電流と経過時間

- 1) EAGLE 8-Q はセメントに比較して少し pH が低いにもかかわらずセメント系材料に比較して鉄筋の腐食活性を著しく減少させた（高い防蝕効果を発揮した）。細骨材、粗骨材等混合した場合も同様な結果が得られた。
- 2) 鉄筋を 6 mm の EAGLE 8-Q で覆いその上を 13 mm のポルトランドセメントモルタルで覆ったものは 19 mm の EAGLE 8-Q で覆ったものと同様の防蝕効果が得られた。
- 3) EAGLE 8-Q で覆う厚みを減少しても同様の防蝕効果が得られるということは防蝕効果においては EAGLE 8-Q の低い吸水性より、鉄筋と EAGLE 8-Q の間の不導体被膜が防蝕効果に大きく寄与していることを示している。

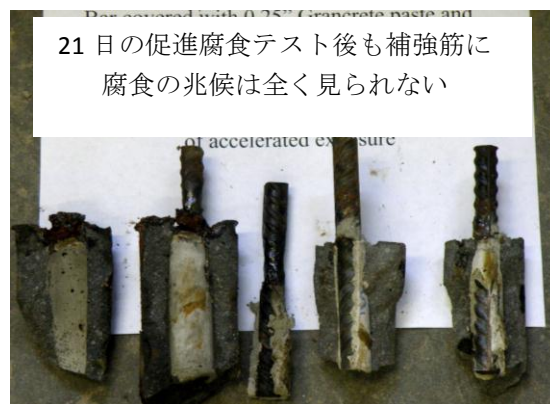
21 日経過後の EAGLE 8-Q、ポルトランドセメントモルタル供試体
(腐食は見られない)

図 (11) 促進腐食テストによる供試体の状況
