### 補修箇所

赤矢印ブロックの隙間へEagle8を充填。2021年12月実施。

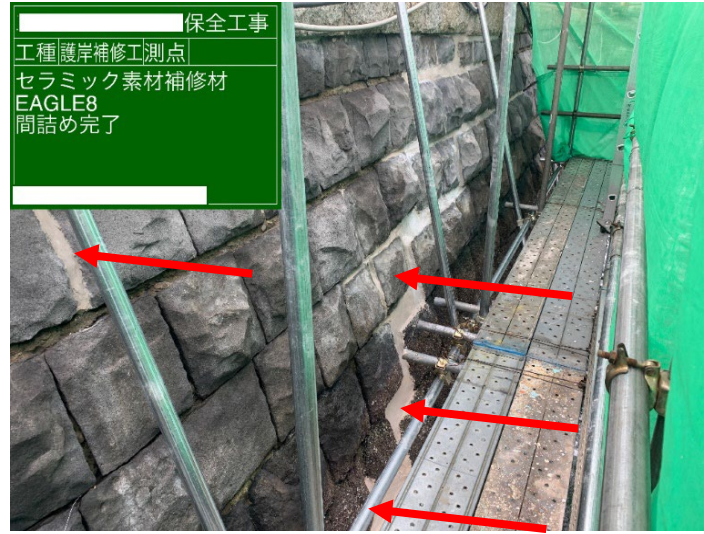
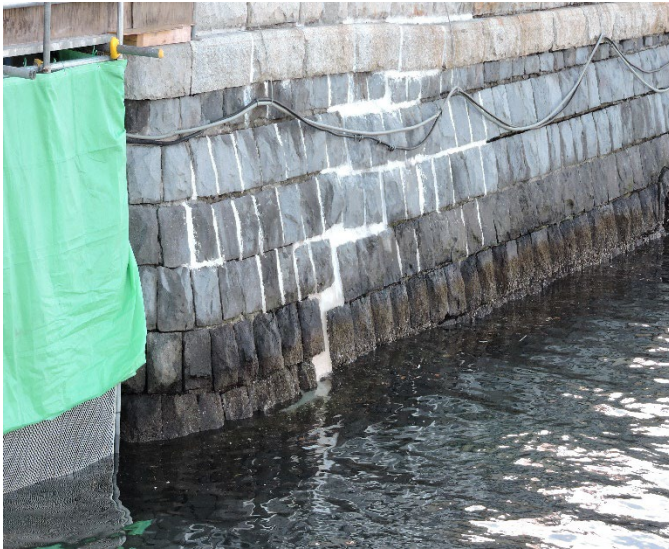
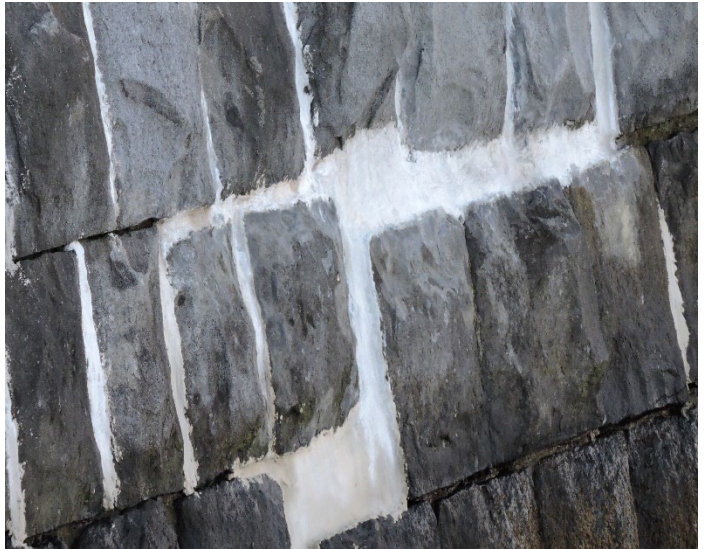
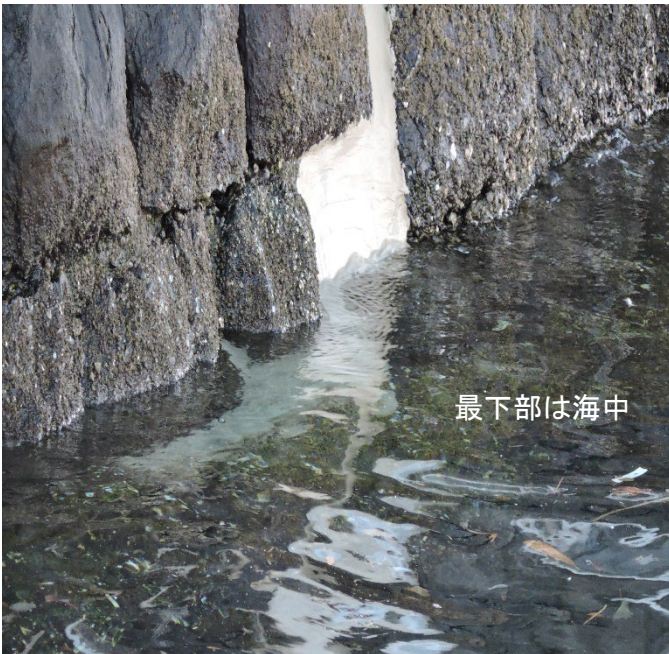
施工後

赤矢印部 Eagle8充填部。流動性を抑えEagle8を充填。

- ①隙間に碎石を投入。前面より突き込む。
- ②ブロック表面より、約10cmEagle8を充填する。  
Eagle8の混練では、練水の量を調整し、流動性を抑える。  
ヘラ、鏝などで充填する。  
厚みを維持するために、重ね打ちをする。  
(プライマー不要で、打ち継ぎ・重ね打ちが可能。)
- ③工事予定外の隙間にも充填された。
